2 octobre 2017

ITE sous vêtture pierre : une solution inhabituelle adoptée à Boulogne

G.N., le 02/10/2017 à 16:45

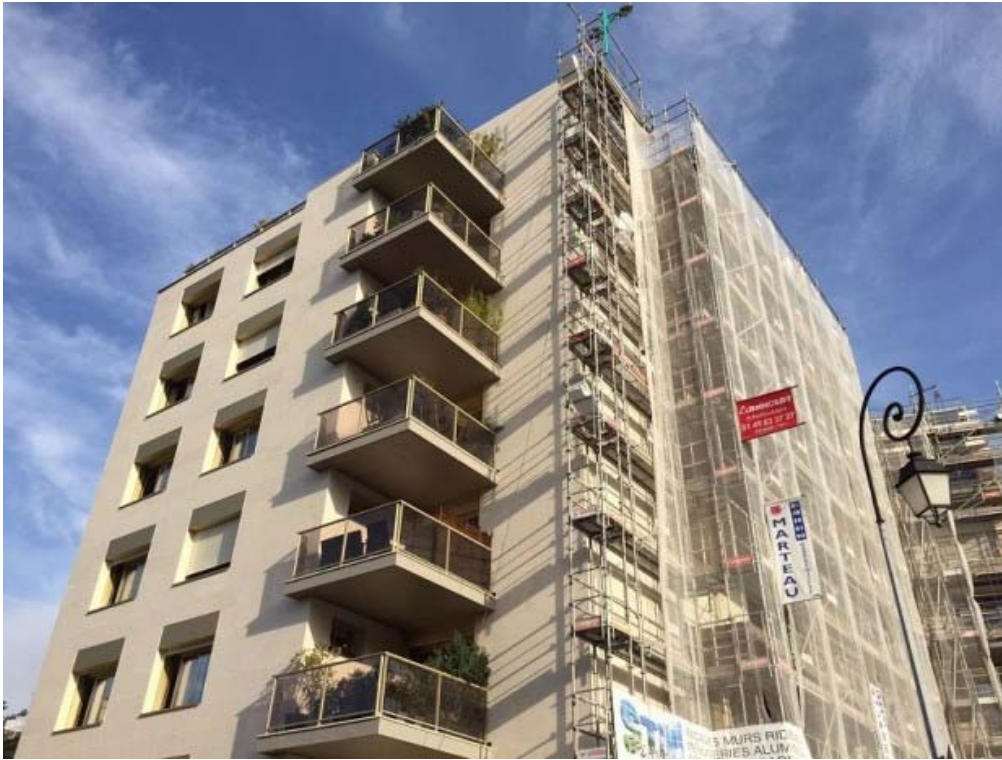
ITE vêtture pierre © Grégoire Noble

Le responsable poursuit : "Pour rester dans un esprit identique pour les Architectes des Bâtiments de France (ABF) et gérer les déperditions thermiques, nous avons proposé la solution Rocamat de vêtture pierre". Le système se compose d'une plaque de pierre de Bourgogne de 20 mm d'épaisseur, fixée sur un isolant polystyrène de 100 mm, le tout étant préfabriqué à la demande en usine. Un mode opératoire qui a nécessité un calepinage extrêmement précis afin d'élaborer le plan d'exécution et faciliter ainsi la mise en œuvre sur un chantier où les espaces de stockages étaient réduits au minimum.

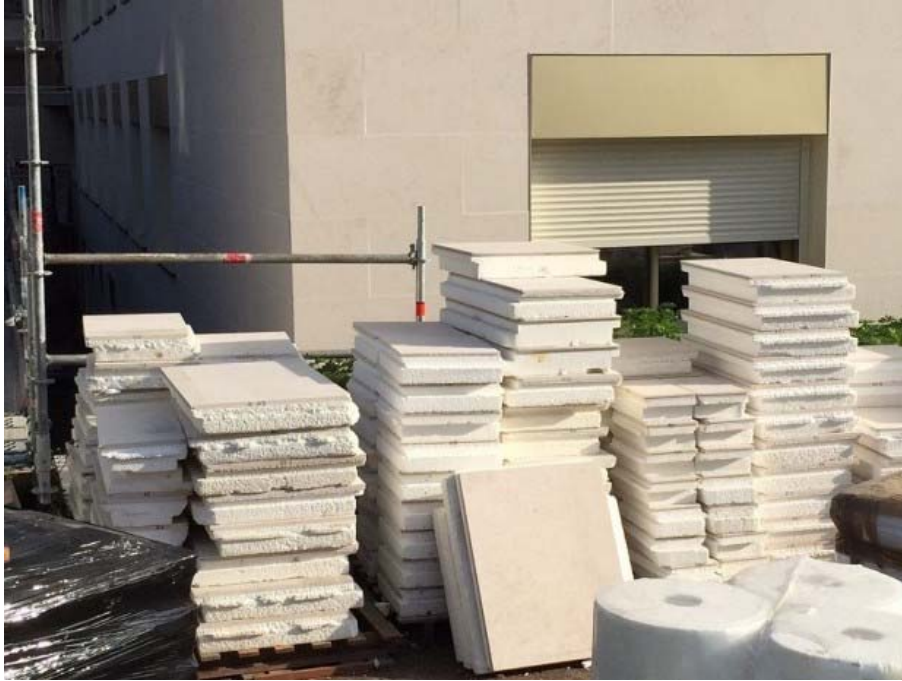
ITE vêtture bois © Grégoire Noble

"La façade a été recomposée, et nous avons opté pour des joints pleins blancs, afin de respecter l'esthétique d'origine en pierre de taille", poursuit Daniel Thibault. La dimension maximale des blocs est de 800 mm de côté mais le dessin de la façade a été réalisé au moyen d'éléments de plus petites dimensions afin de coller au parement d'origine sur lequel ils viennent s'accrocher. La fixation a été faite au moyen d'un rail filant à la base, supportant l'essentiel des contraintes, et de rainures solidarissant les différents panneaux. "Des pattes spéciales en Z permettent de se passer de fixations traversantes, ce qui limite les ponts thermiques", note le directeur opérationnel qui fait valoir que la résistance à l'arrachement des éléments de façade a été testée.
